有限会社 八田工作所

特殊低温肉盛溶接技術で
水力発電設備のリニューア
ル化に応える卓越職人企業

水力発電用の水車ランナ、ガイドベーン及び軸受けメタルの設計・施工、修理・修繕の専門メーカー。確かな職人技術で電力エネルギーを支える。

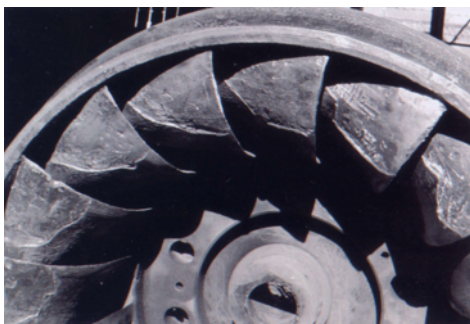
図1 高速水流土砂磨耗腐食によって、使用に耐えられなくなった発電用水車ランナ(修繕前の状態)

水車ランナを初めとする水力発電部品は、激しい腐食、磨耗環境にさらされるため、多くはマルテンサイト系ステンレス鋼性であるが、一定年数期間運転すると、腐食磨耗によって損傷し、使用に耐えられなくなる(図1)。同社は、溶接技術で現代の名工に選出された現会長の技術と知恵を受け継ぎ、更に発展させることで、一般的には不可能とされている水車ランナの修理・修繕^{*1}を行い(図2)、わが国の電力エネルギーの安定供給に貢献している。

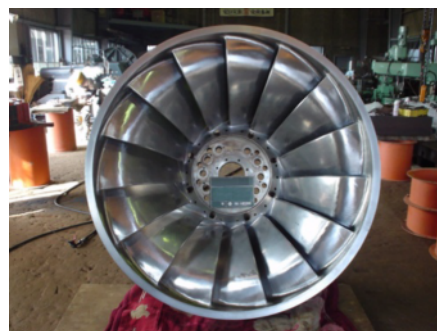
図2 特殊低温肉盛溶接および機械加工によって、新品と同等にリニューアルした発電用水車ランナ(修繕後の状態)

1：マルテンサイト系ステンレス鋼は溶接時の急熱・急冷による硬化によって、簡単に割れが発生し、溶接を行うことが非常に困難な材料である。割れ発生を防止するには、予熱が不可欠であるが、水車ランナのような大型複雑形状部品では、予熱による歪、変形、残留応力の発生が著しく、予熱を行うことも困難である。一般的には、マルテンサイト系ステンレス鋼製の大型複雑形状部品の溶接は実施しないことが常識となっている。
